Cliente..... Control de Calidad GSM

Fecha..... 12 de Diciembre de 2009

Obra..... Revisión de chimenea

Control de calidad en instalación de chimenea formada por hogar cerrado tipo cassette y tubo de acero galvanizado revestido con lana de roca recubierta con chapa de aluminio

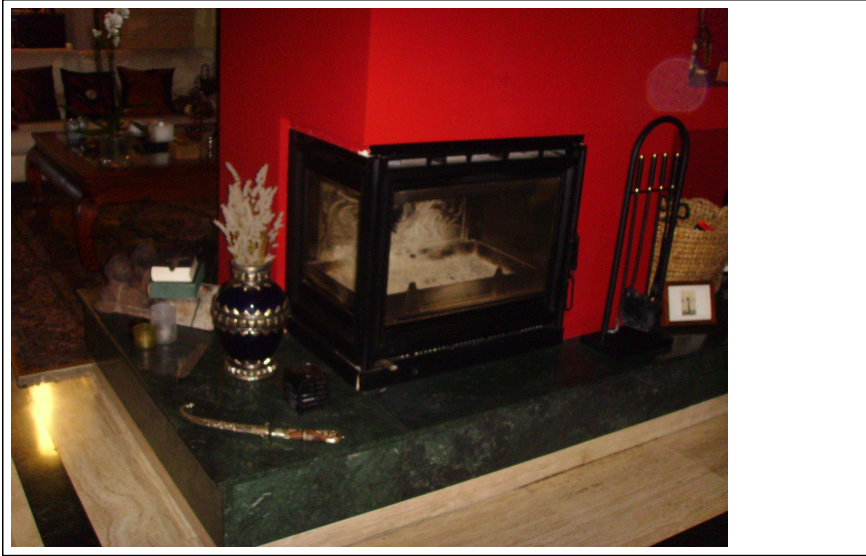
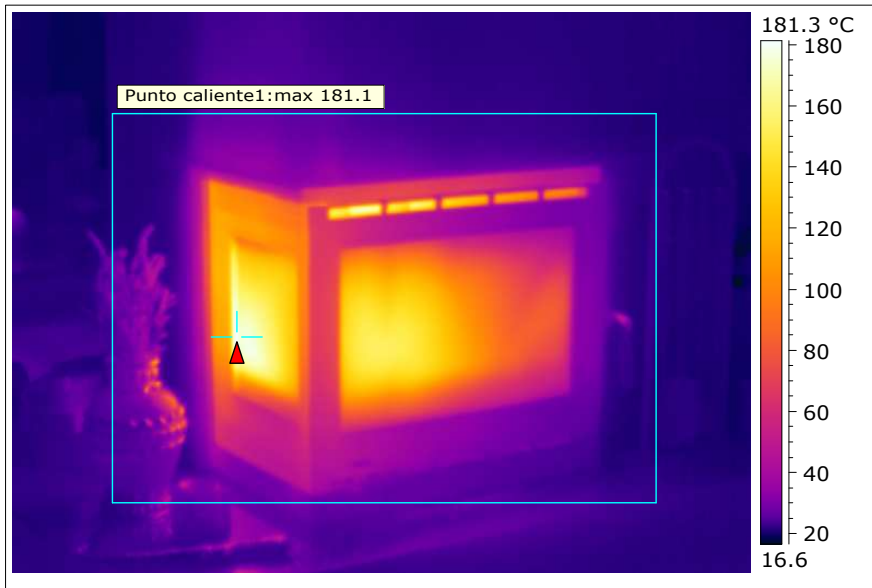
El punto caliente del cristal es de 181.1°C siendo una temperatura normal de funcionamiento

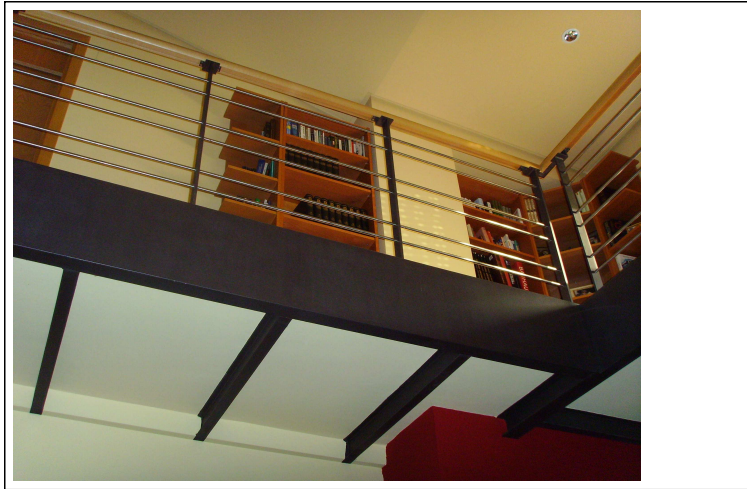
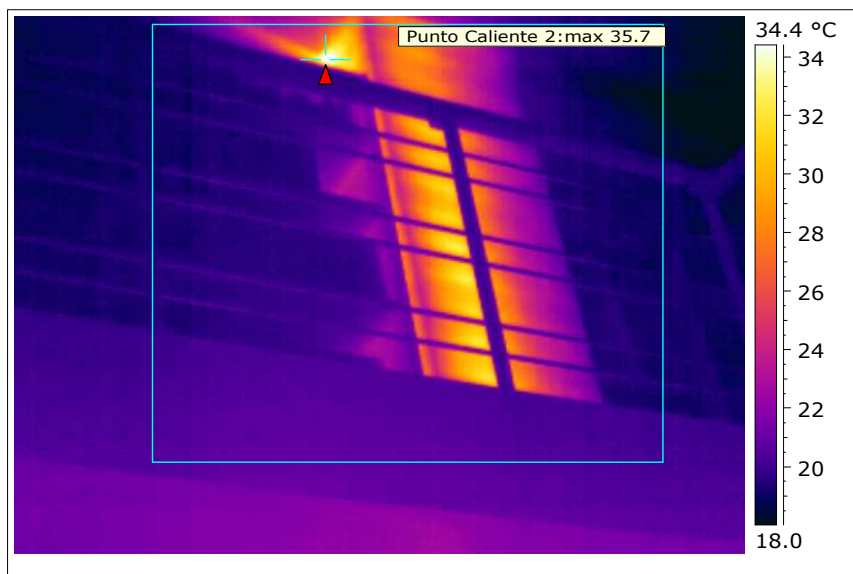
Se ve claramente que hay un puente térmico muy débil entre el aislamiento del tubo de la chimenea y el paramento vertical, así mismo se observa un punto caliente entre el encuentro de los paramentos horizontales y verticales sin importancia, debido a la baja temperatura del mismo

La instalación de la chimenea es correcta si bien hay que tratar por medio de placas de aislamiento tipo FIREROCK para que se solucionen los puentes térmicos.

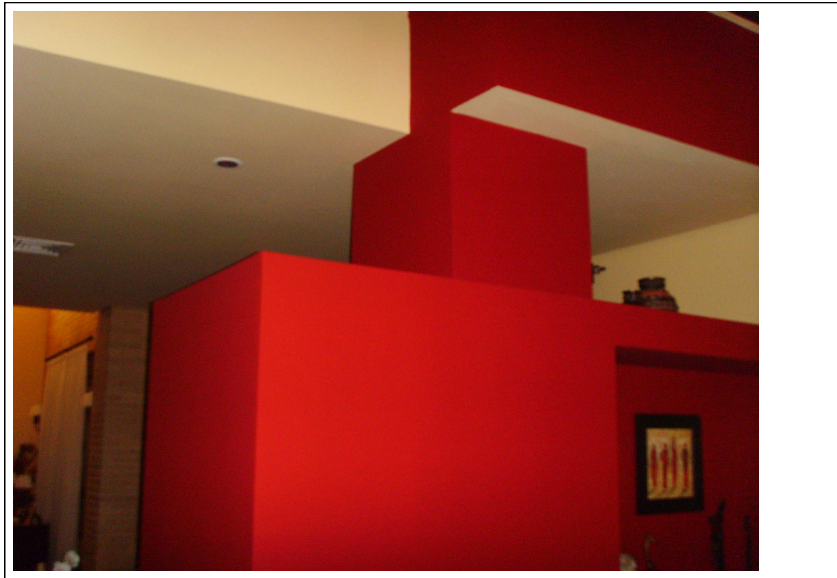
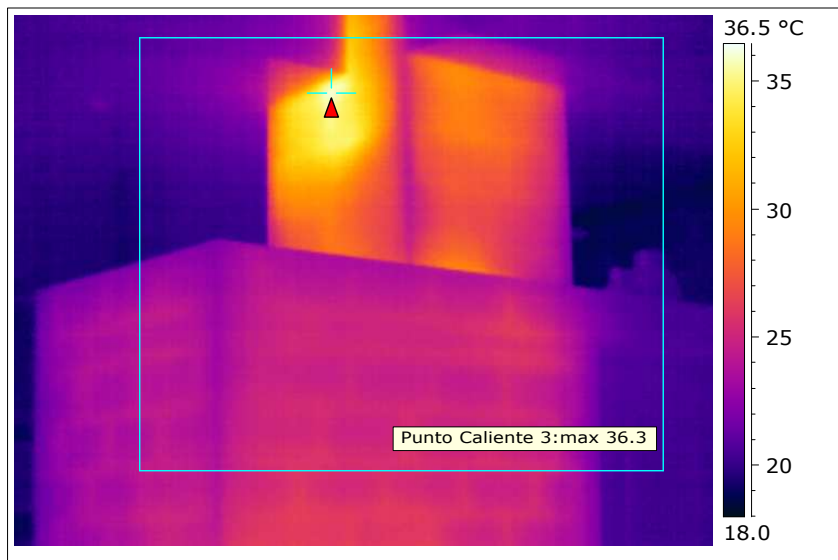
Se observa un punto caliente coincidente con el encuentro entre el paramento horizontal y el vertical originándose un puente térmico sin importancia ya que la temperatura no es preocupante
