## INFORME DE TERMOGRAFIA

**FECHA..... 15 Diciembre 2009**

**DIRECCION DE LA INSTALACION..... Paseo de la Castellana 83 85 , Madrid**

**UBICACIÓN..... Cuadro de Climatización Sala de Máquinas**

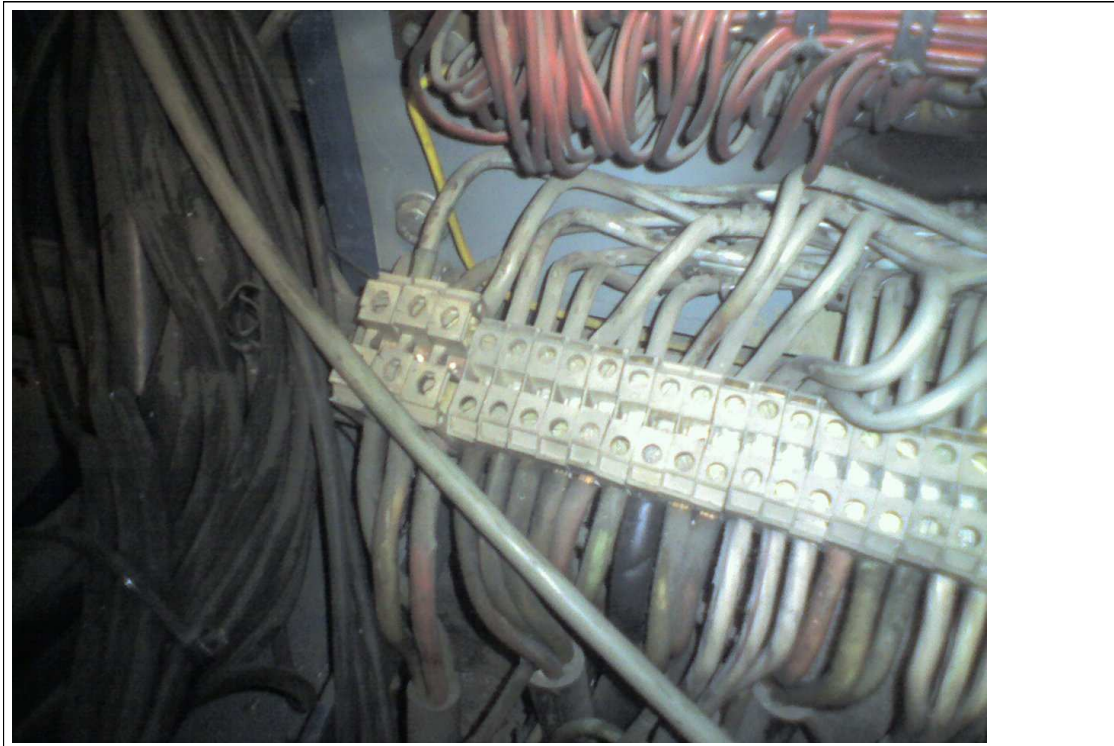
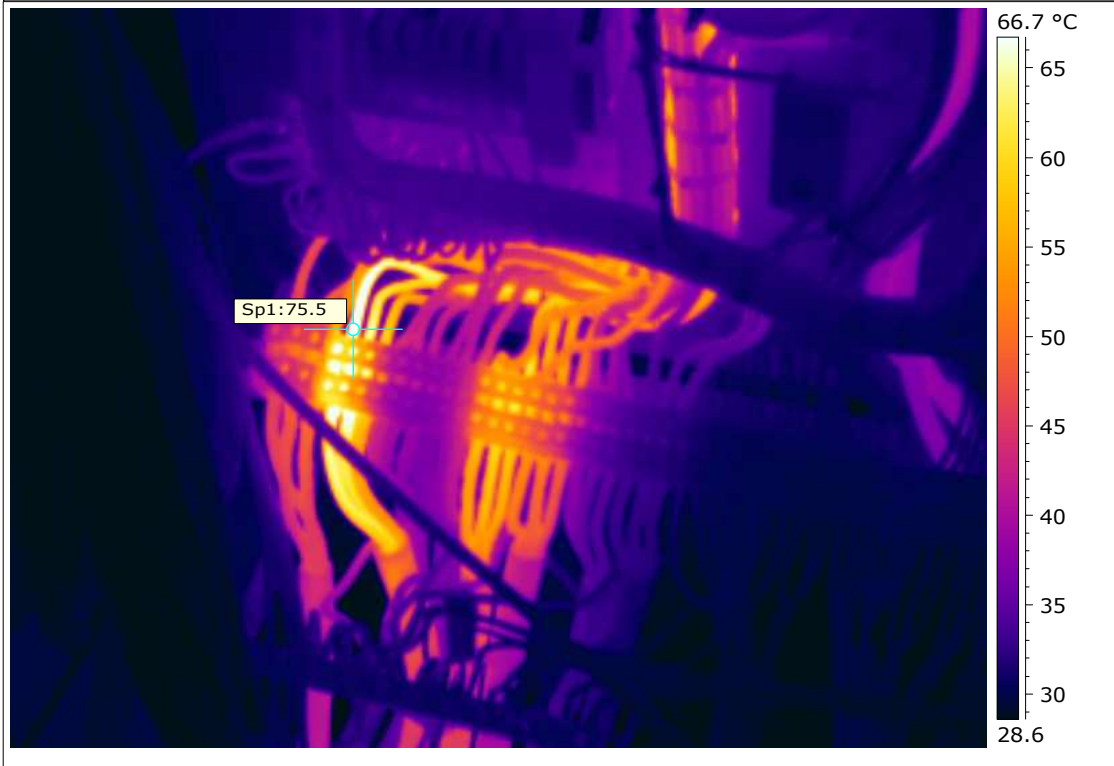
**Calentamiento en las bornas del cuadro de climatización del Sótano - 4**  
**Calentamiento provocado por la sobrecarga de la línea y a la falta de sección de la borna**

**El cuadro de maniobras y protección esta en malas condiciones debido a la fatiga de los materiales por la edad de los mismos**

**Una vez analizadas estas termografías, aconsejamos la revisión de la instalación por parte de la empresa de mantenimiento así como la sustitución de los elementos del cuadro por otros nuevos.**

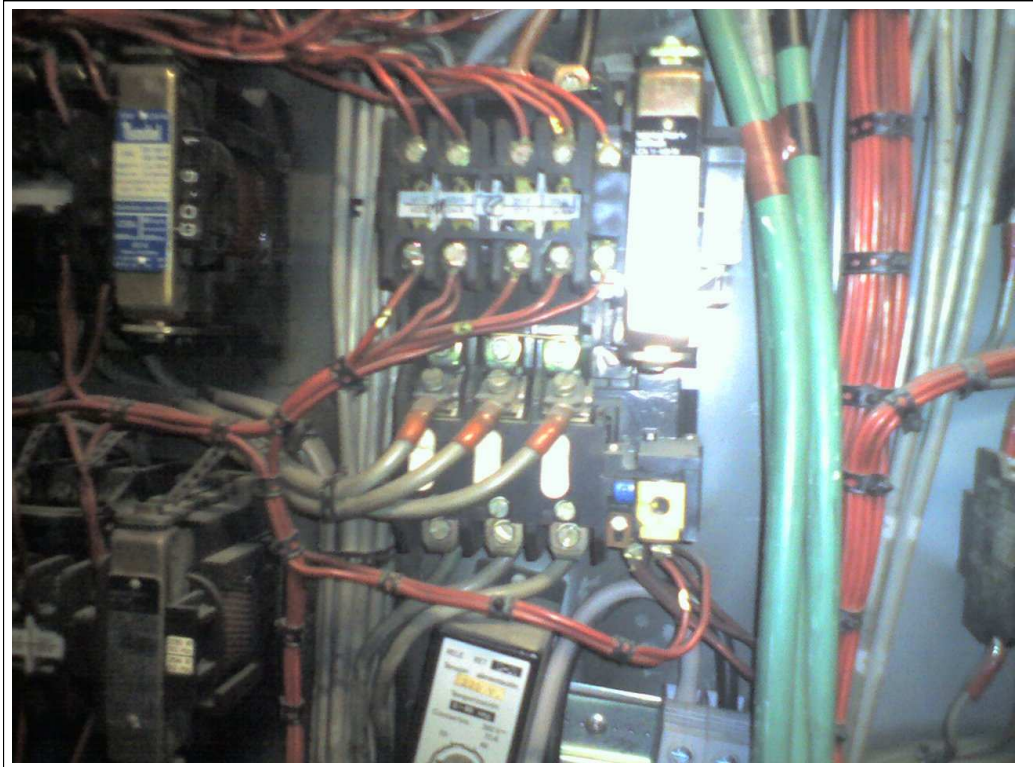
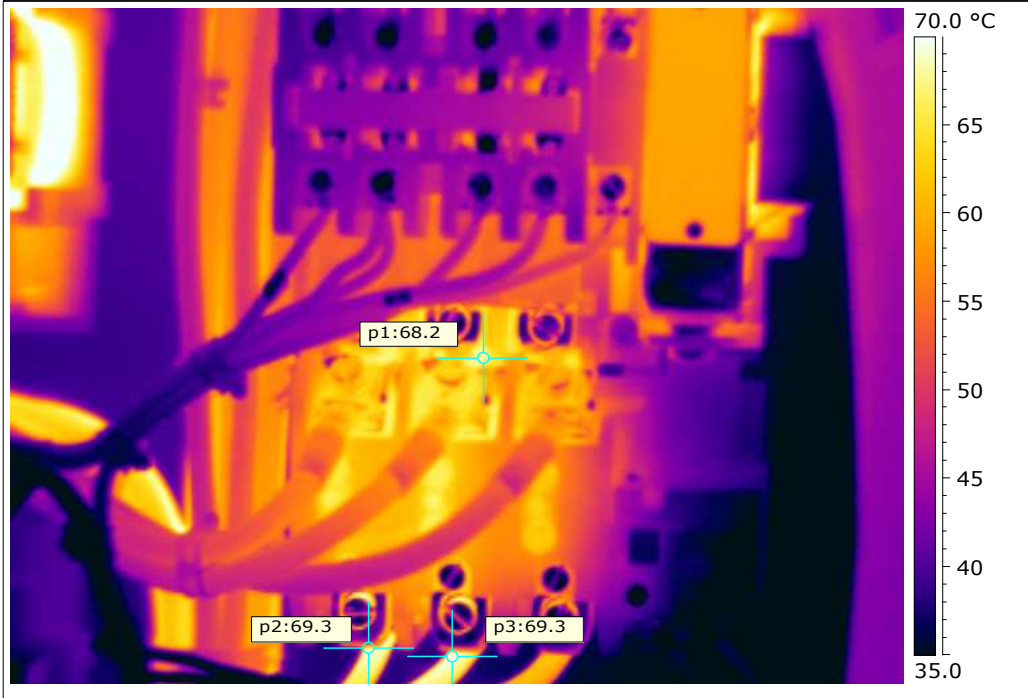
**Arrancador Estrella Triángulo de Bomba**

**Calentamiento en contacto p1 por fatiga**

**Calentamiento en cable p2 y p3 por sobrecarga y falta de apriete**

**Una vez que se decida la sustitución de la aparatamenta hay que tener en cuenta que los arrancadores estrella triángulo se deben sustituir por arrancadores suaves.**

**Con ello además de evitar calentamientos excesivos también evitamos golpes de ariete en las canalizaciones hidráulicas**
